### CRECHE PRO INFÂNCIA TIPO 1

Proprietário:	Judas Tadeu Alves dos Santos PREFEITO MUNICIPAL	Autor:	José Aroldo Queiroga de Moraes Engº Civil - CREA-210.417.062-1
Execução:	Fiscalização:		
Título: PLANTA DE SITUAÇÃO DA CONSTRUÇÃO DA CRECHE PROINFÂNCIA TIPO 1			
Endereço: RUA JOSÉ MARQUÊS DE LIMA, BAIRRO SOLEDADE, CAICÓ/RN			
Conteúdo: PLANTA DE SITUAÇÃO DO TERRENO		Prancha: 01/01	
Desenho: DAÍSE MELO	Escalas: INDICADAS	Data: DEZEMBRO/2021	
Modificação:		Observação:

### PLANTA DE SITUAÇÃO DO TERRENO

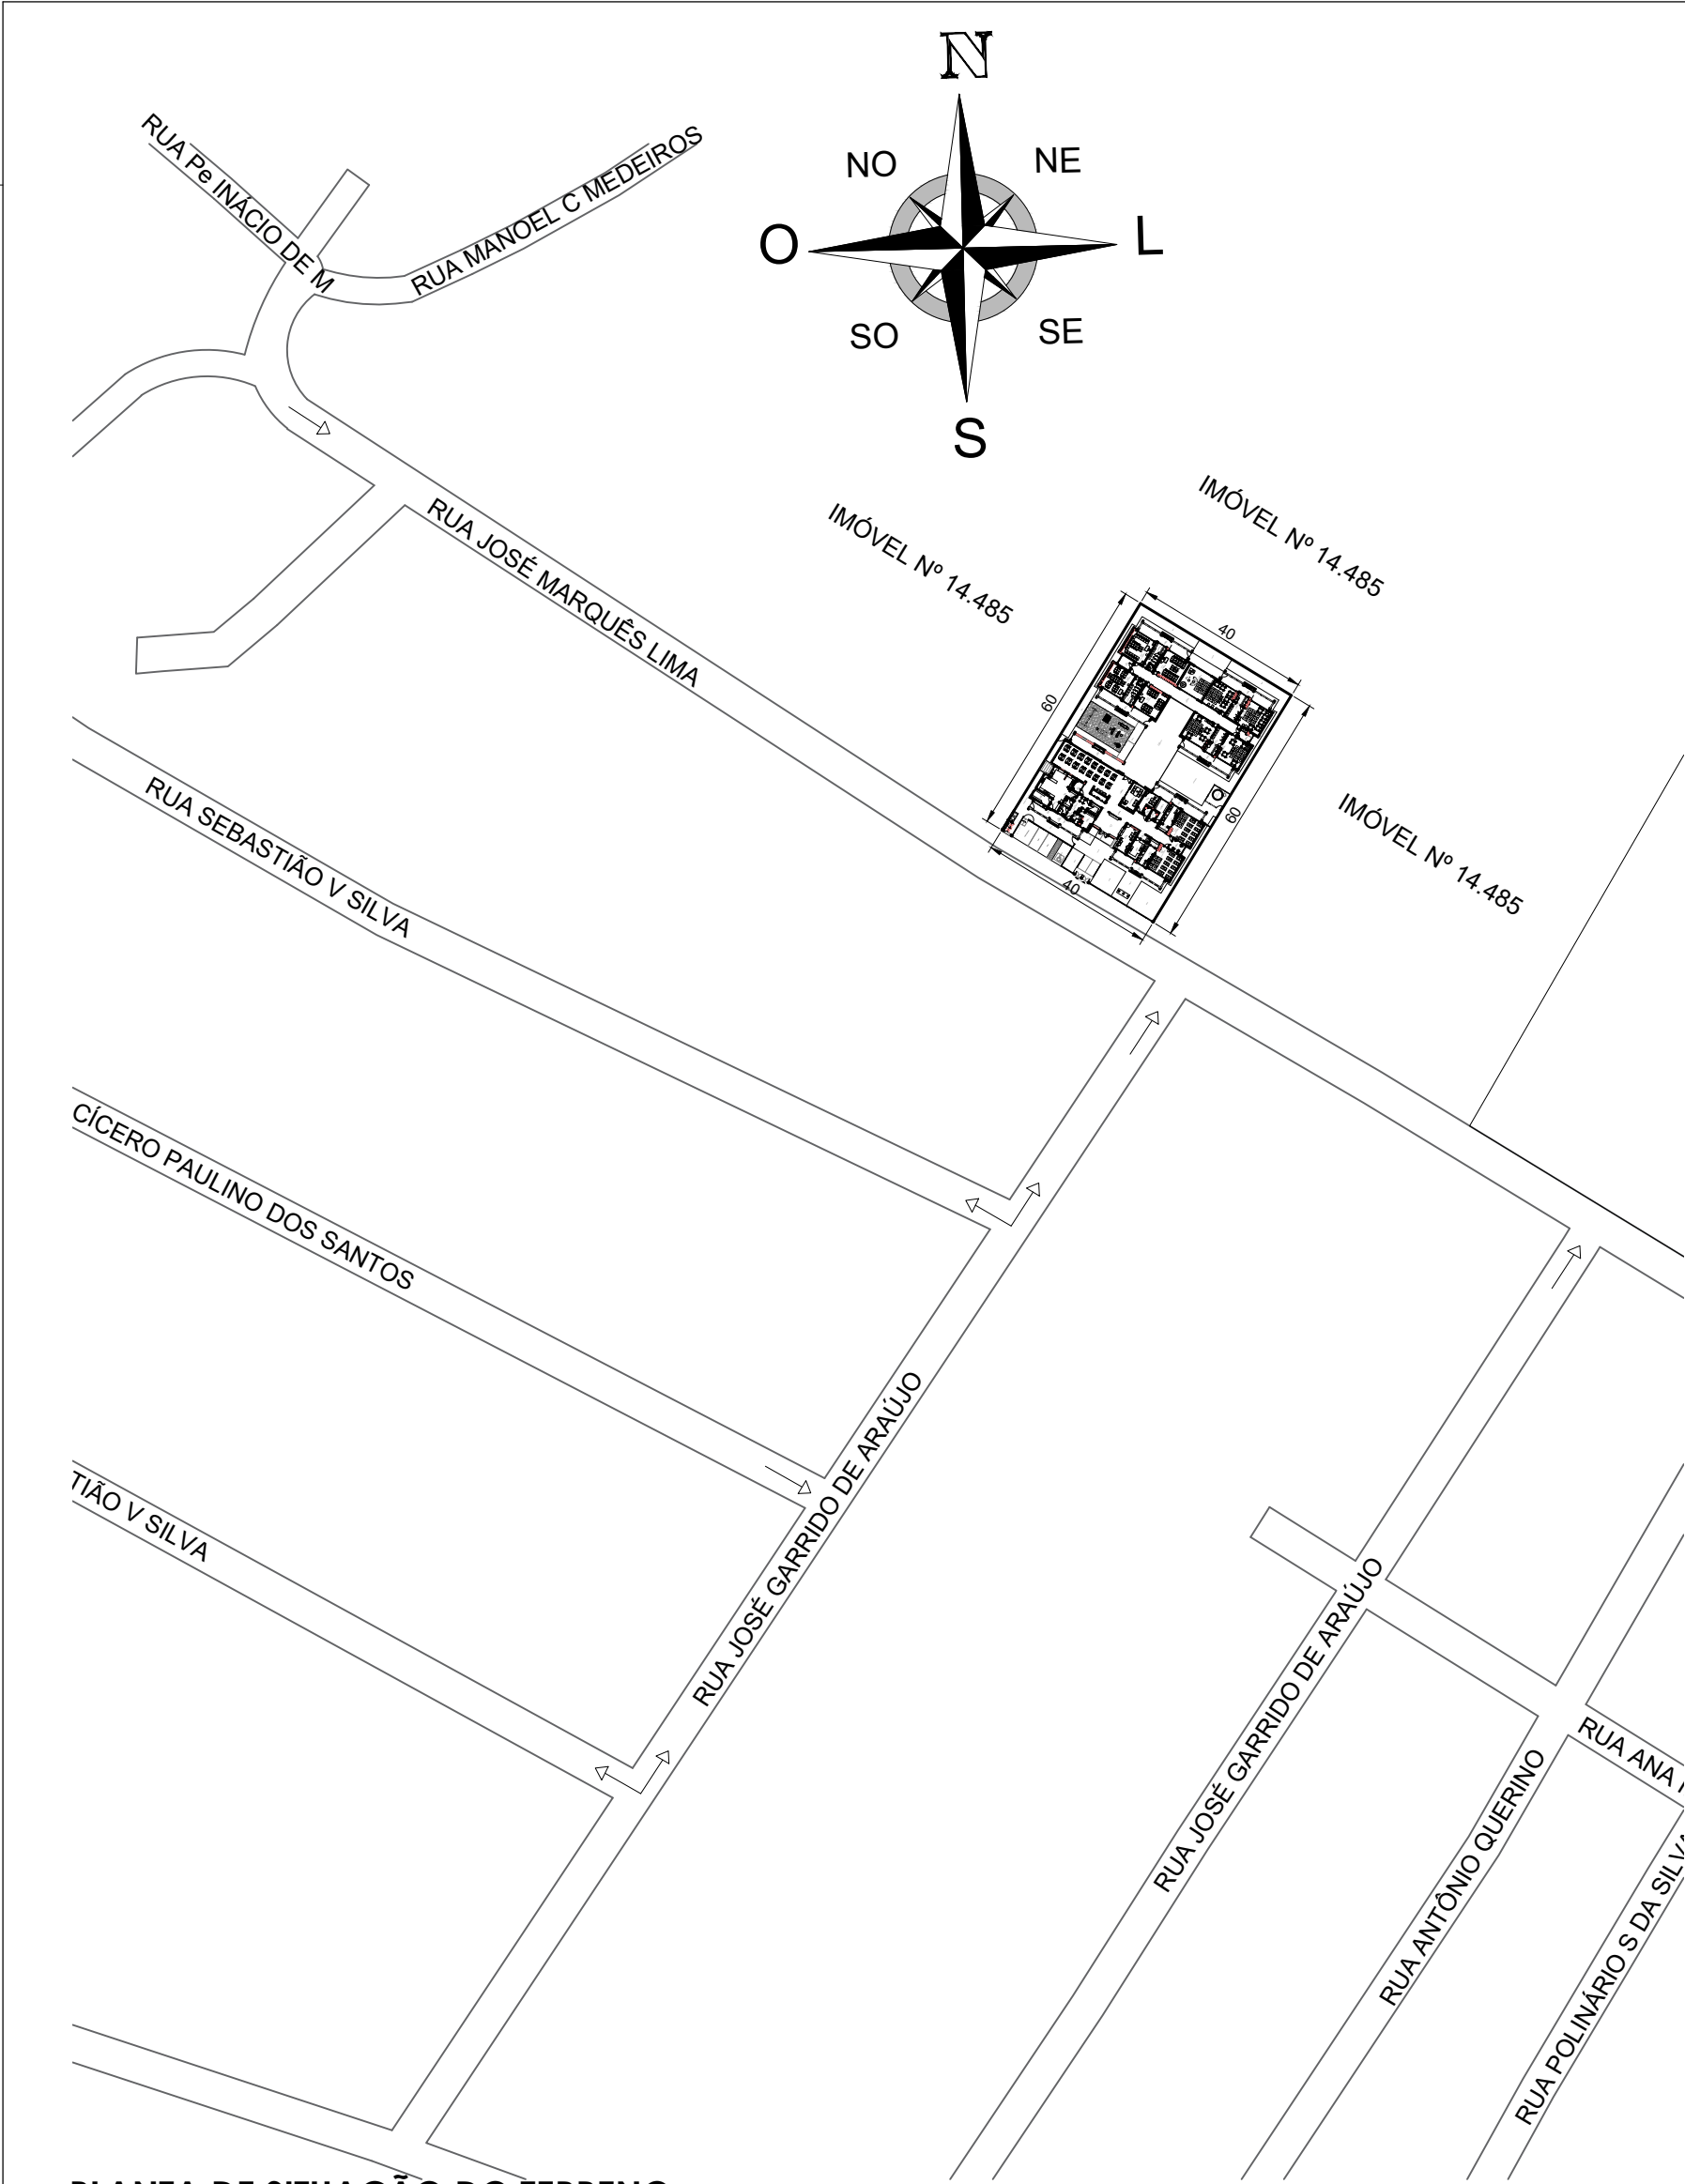
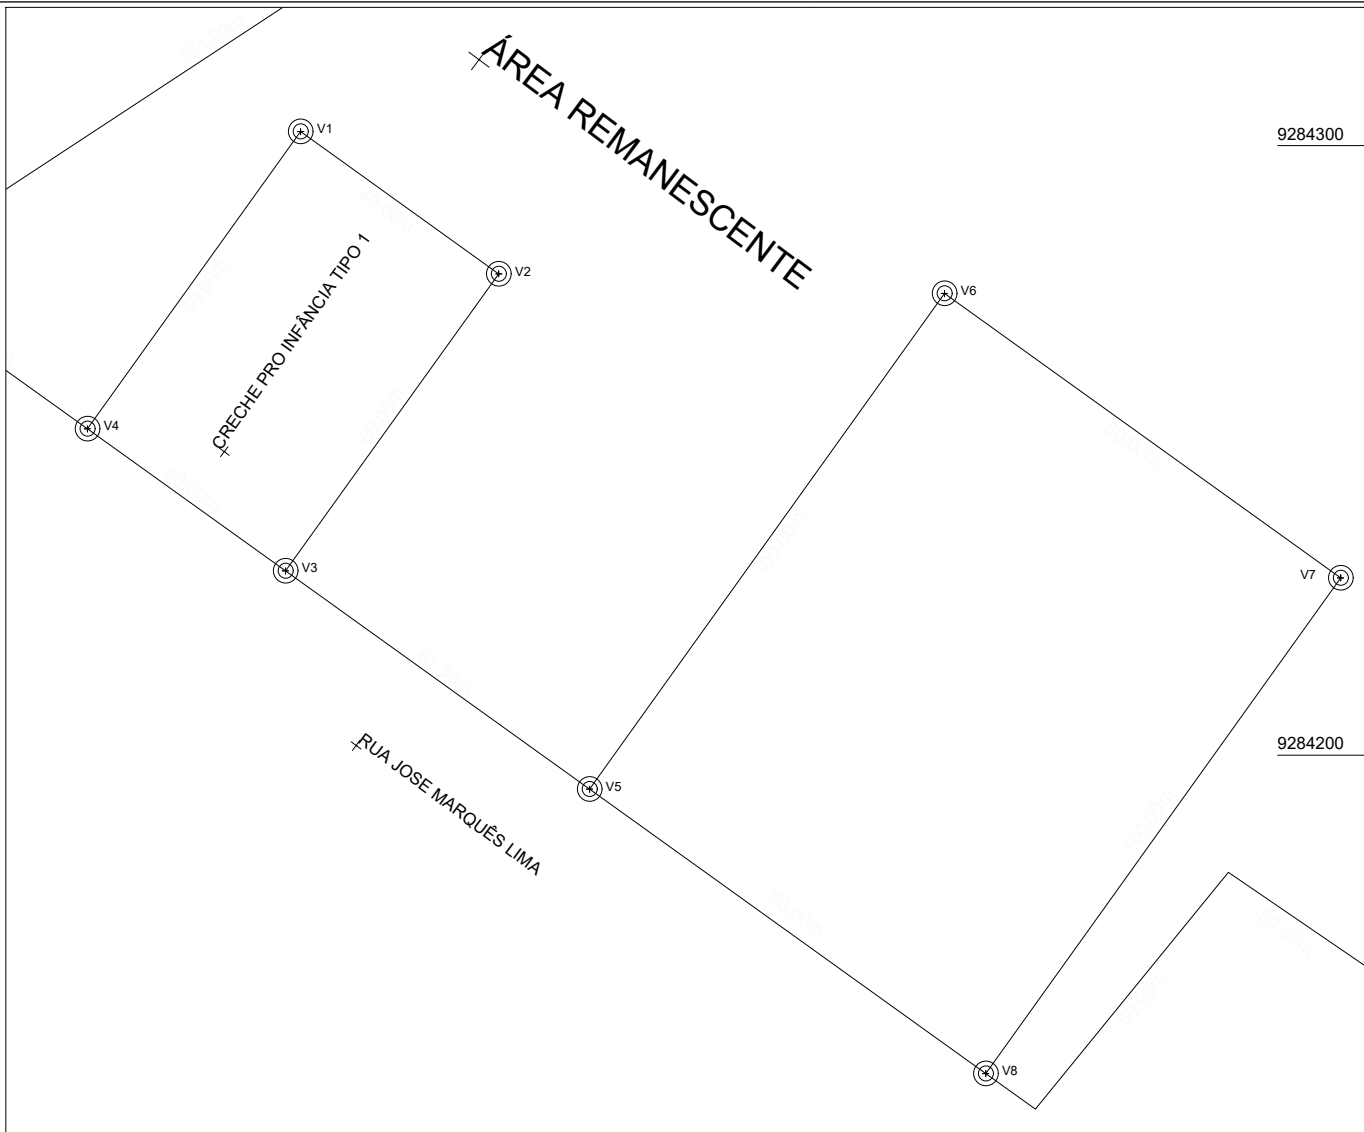
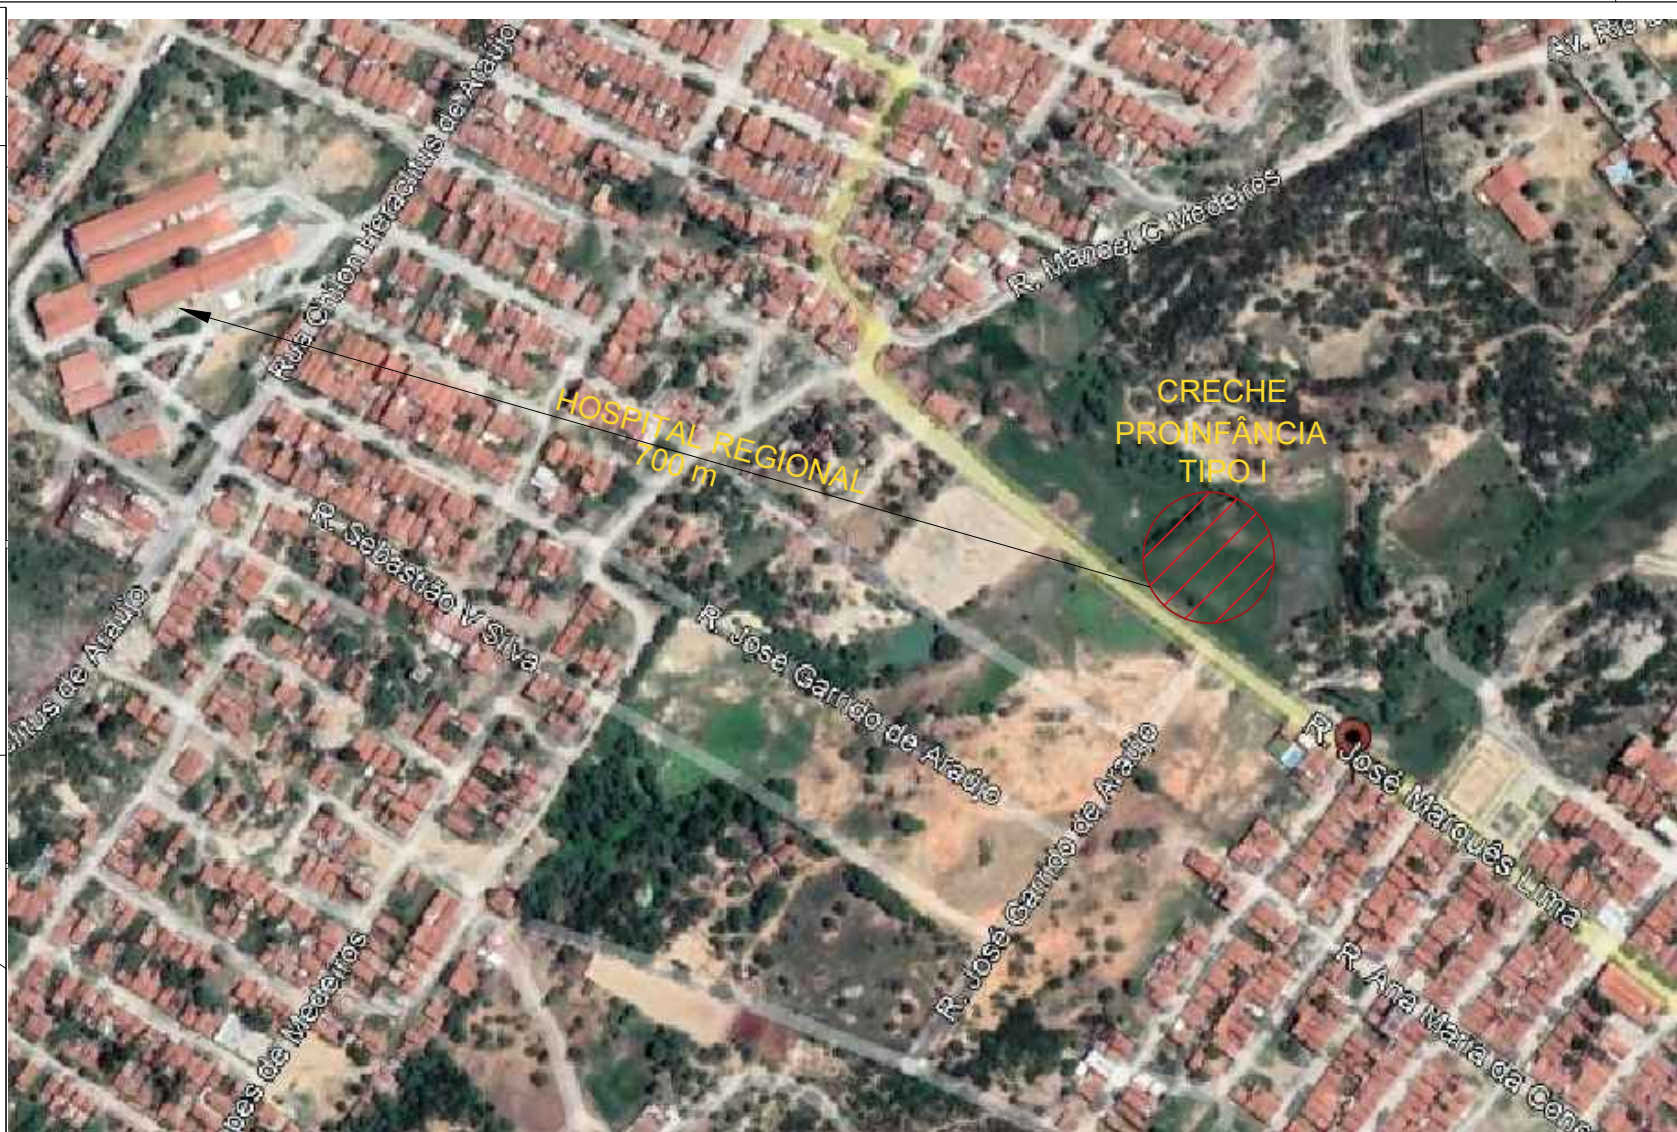
LADOS		DISTANCIA (m)	COORDENADAS (UTM)		COORDENADAS (GEOGRAFICAS)	
Vértices	Vértices		N (metros)	E (metros)	Latitude	Longitude
V1	V2	40,00	9.284.302,289	709.511,195	6°28'16,799" S	37°6'19,878" W
V2	V3	60,00	9.284.278,967	709.543,692	6°28'17,555" S	37°6'18,817" W
V3	V4	40,00	9.284.230,221	709.508,708	6°28'19,145" S	37°6'19,950" W
V4	V1	60,00	9.284.253,544	709.476,211	6°28'18,390" S	37°6'21,010" W

Área: 2.400,00 m²  
Perímetro: 200,00 m

Construção da Creche Proinfância tipo 1 - Caicó/RN  
Escala: 1/1.600
